ENCYKLOPEDIA OKRĘTÓW WOJENNYCH

BIG FIVE

PANCERNIKI TYPÓW TENNESSEE I COLORADO cz. 1

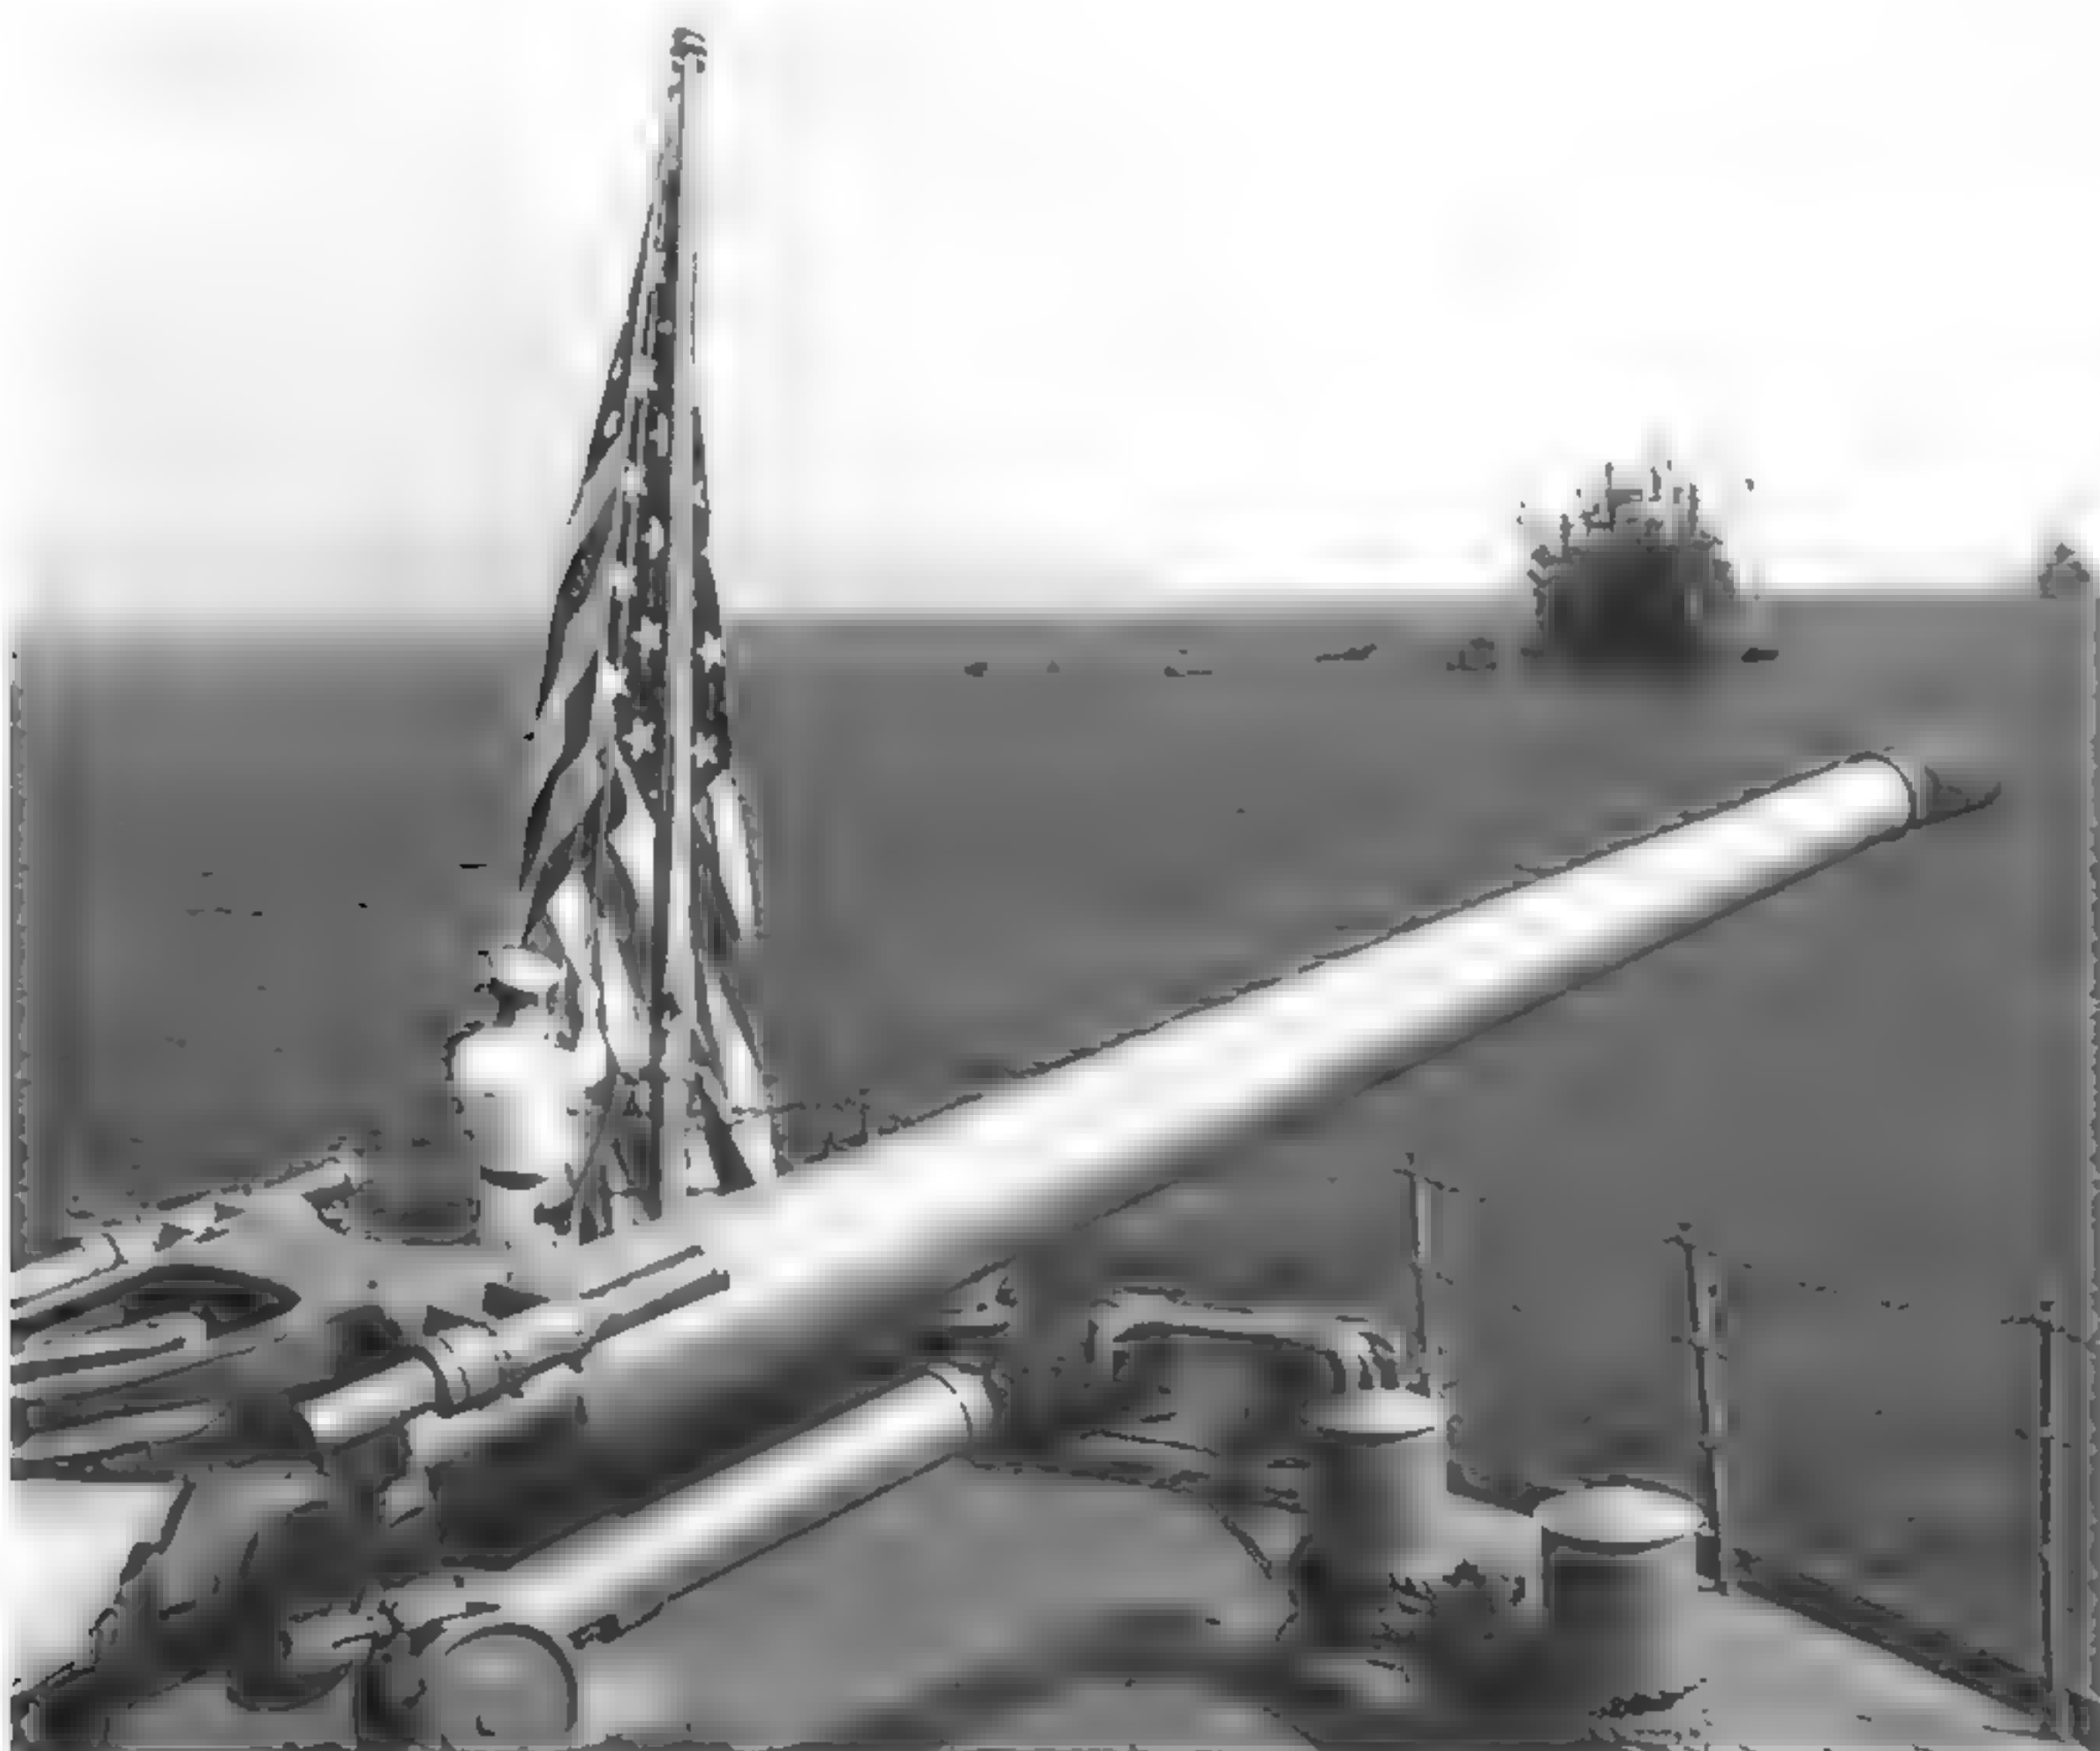
▼ Długolufowa armata Mk 8 kal. 127 mm L/51

▼ Long-barreled 5-inch L/51 Mk 8 cannon

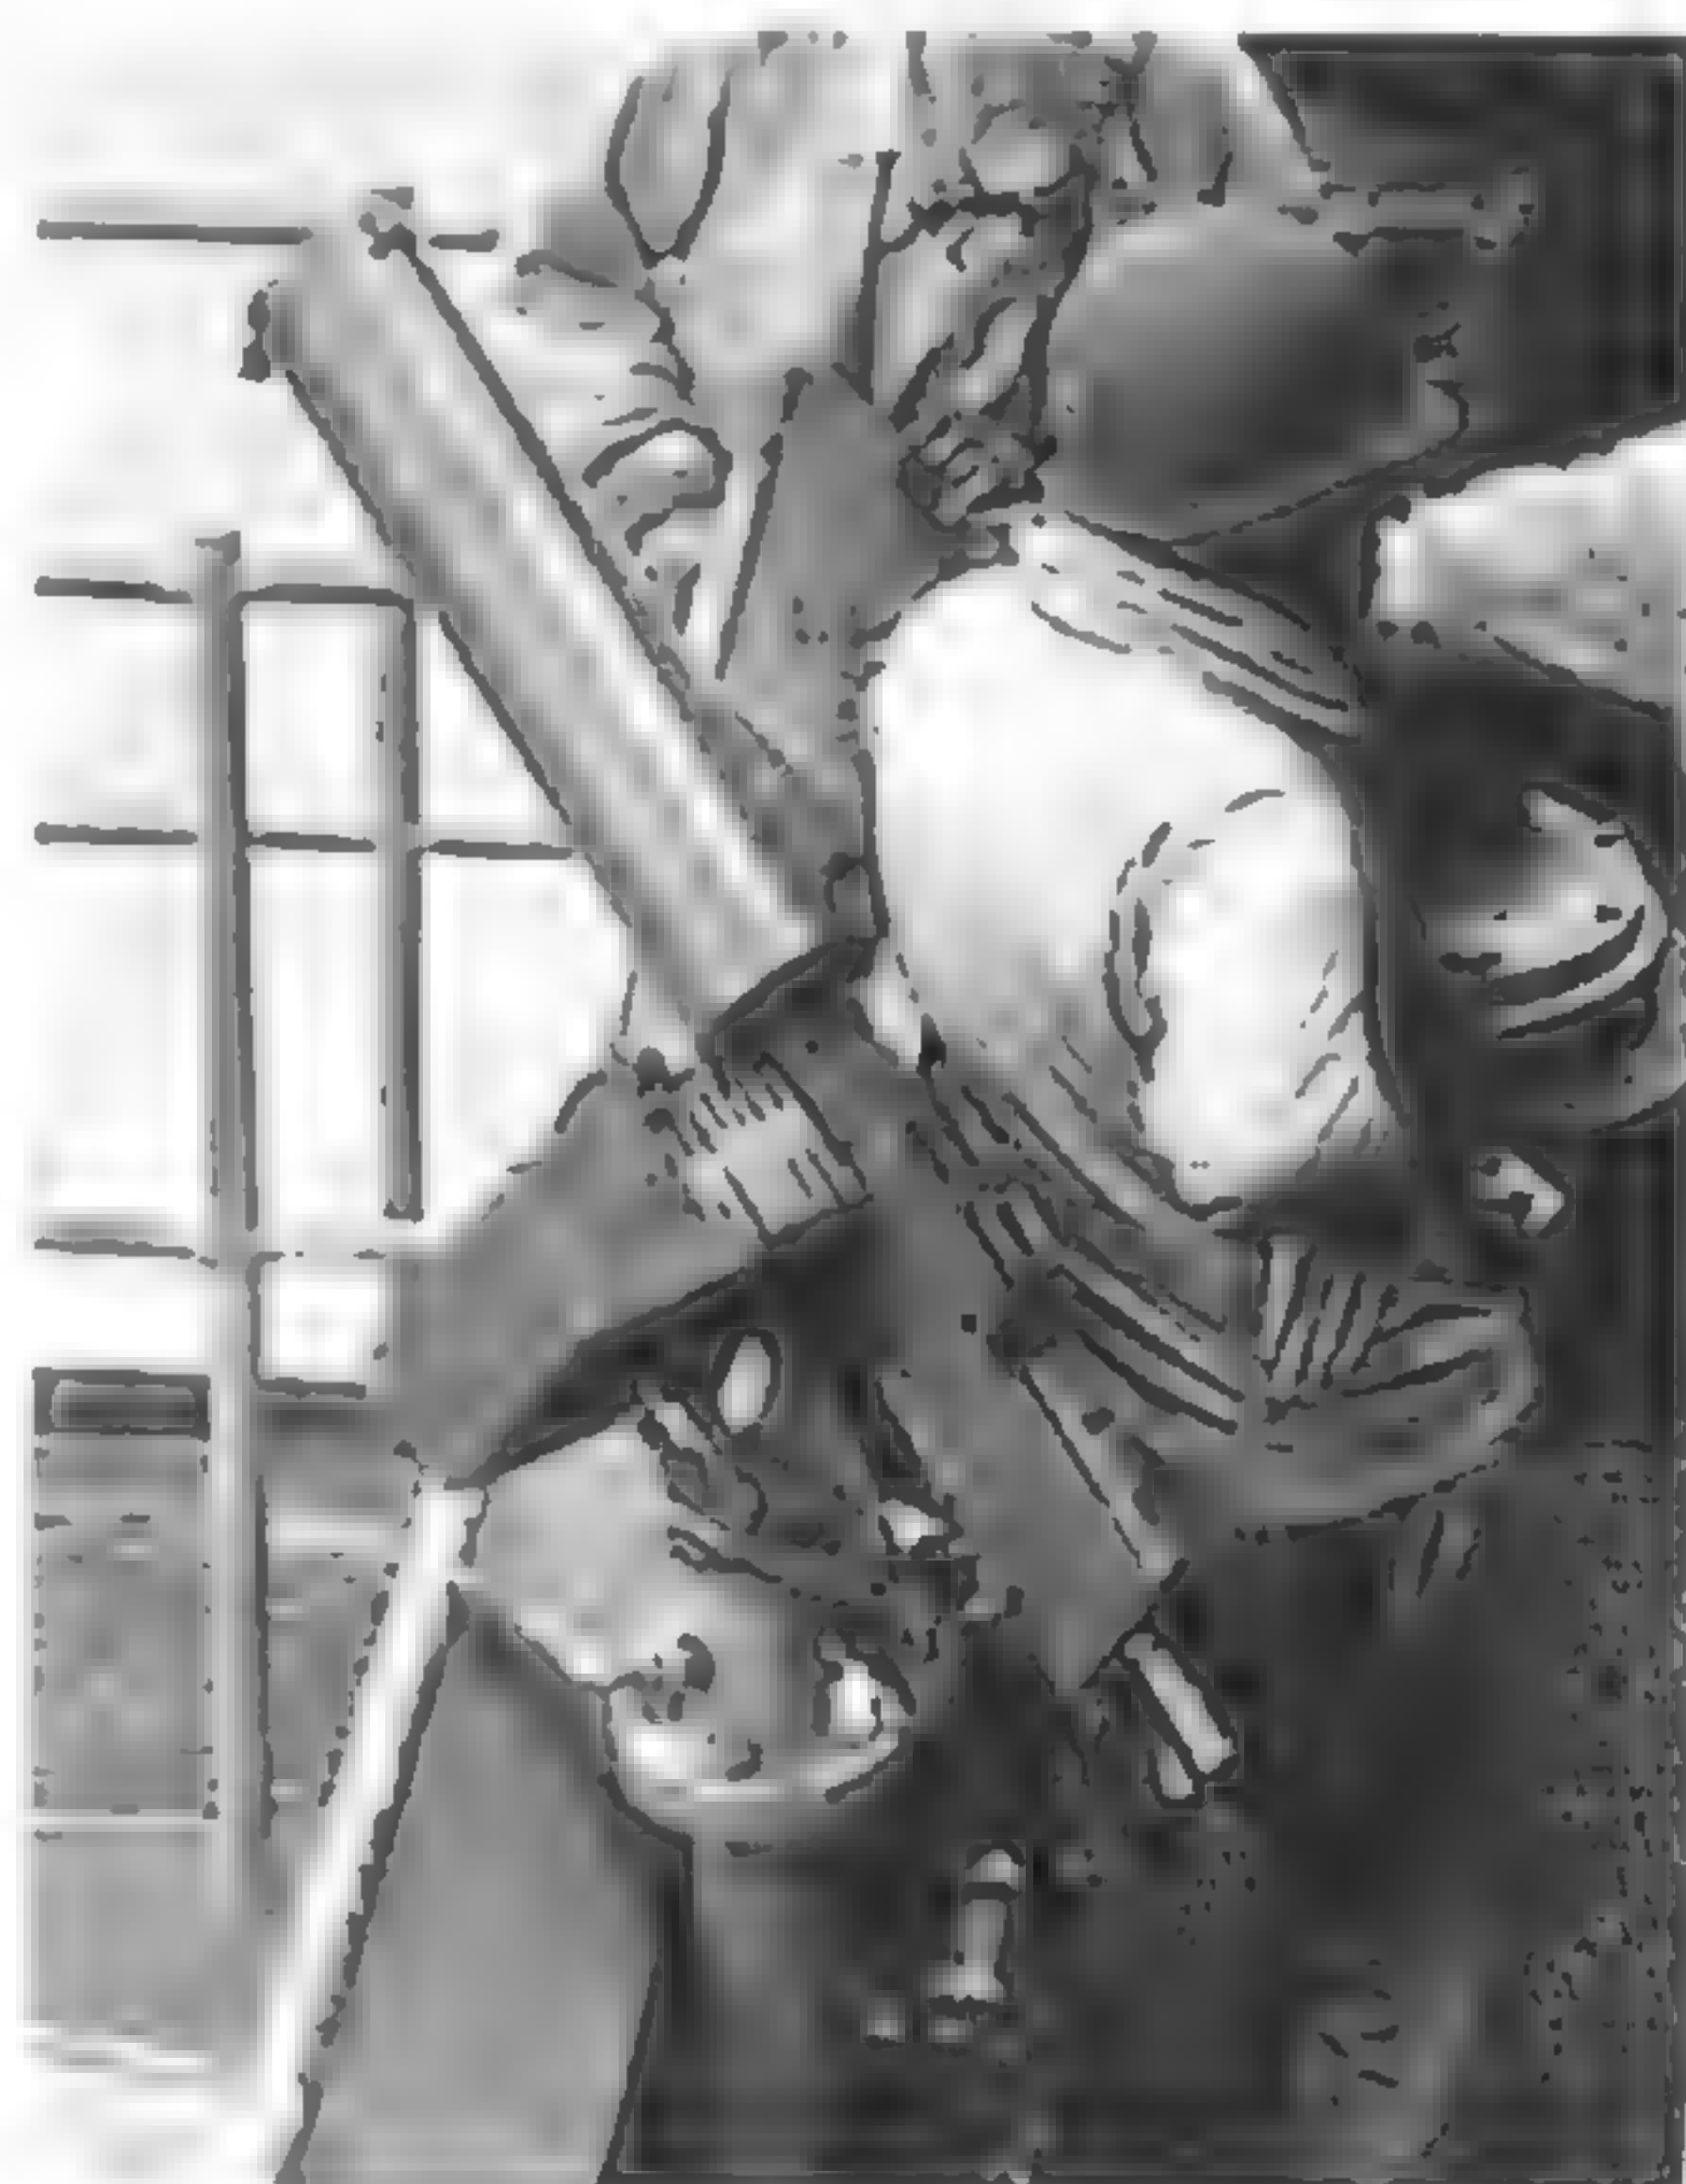
► Ciężki karabin maszynowy Browning MG M1917A1 kalibru 12,7 mm

► .5-caliber Browning M1917A1 machine gun

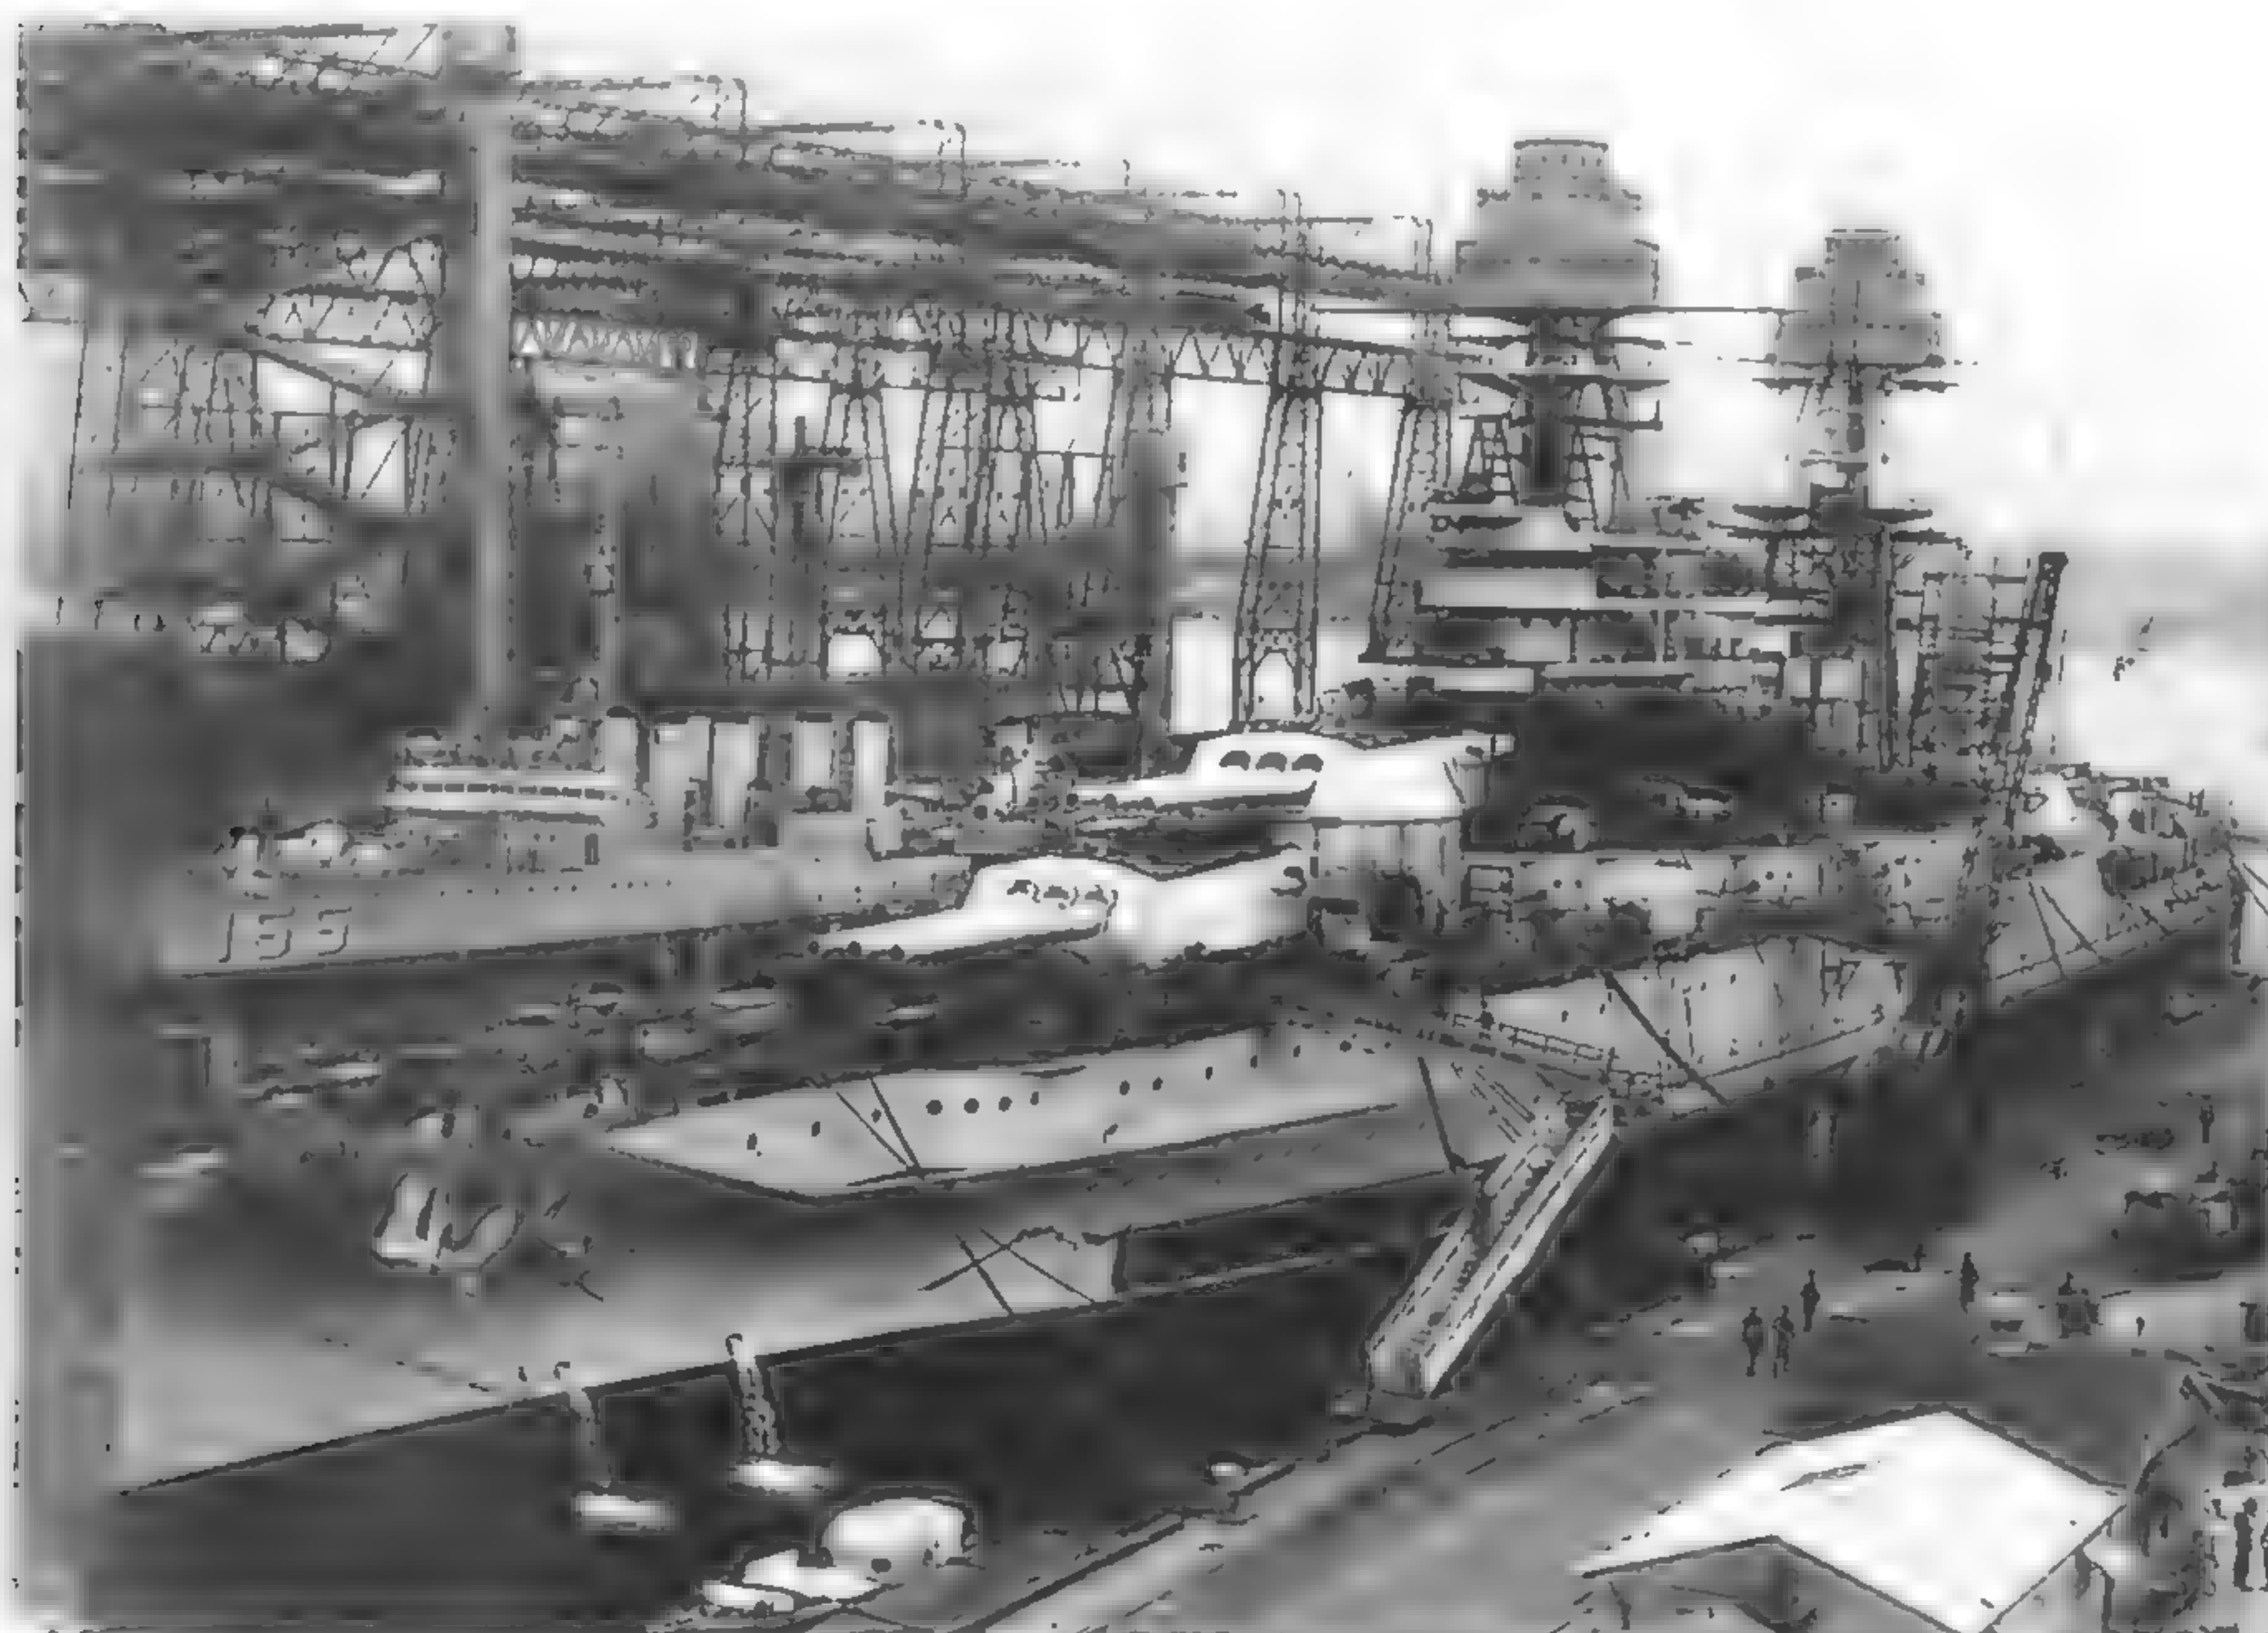
▲ Rysunek przedstawiający pancernik USS Nevada przed i po przebudowie. Ilustracja daje doskonały pogląd, na jak wielką skalę przeprowadzano w USA modernizację pancerników

▲ Battleship USS Nevada before and after the modernization. This illustration shows the extent to which American battlewagons were re-built

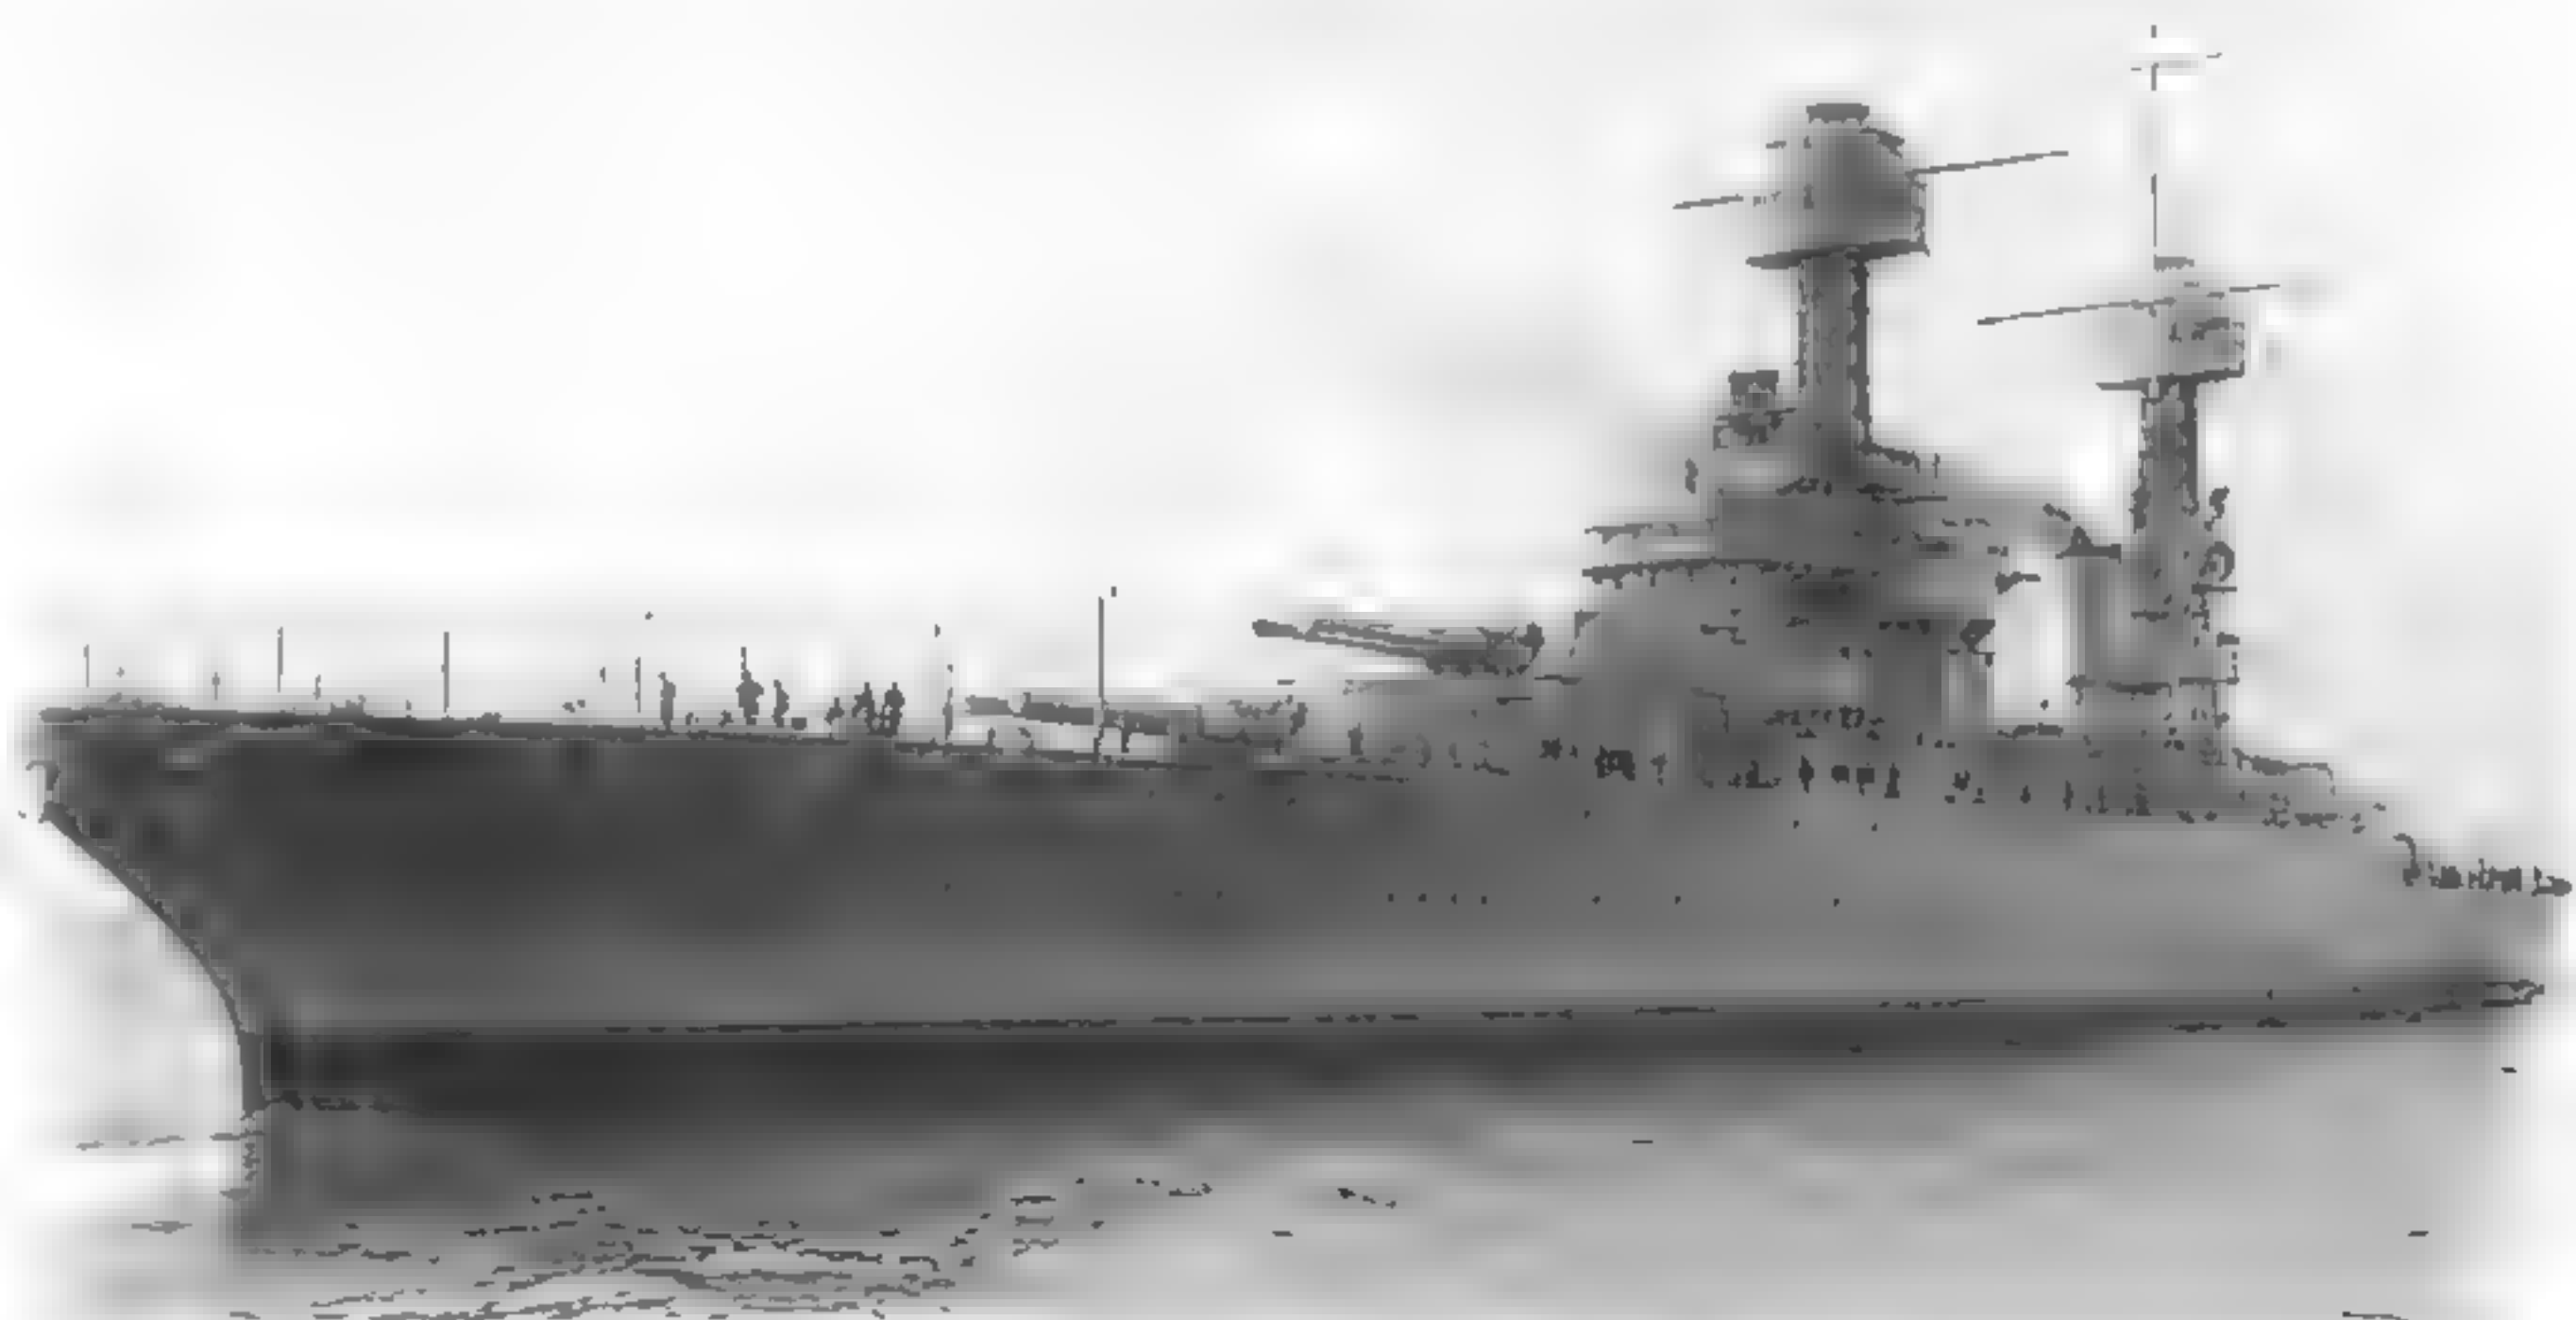
▲ Okręt liniowy USS *West Virginia* na próbach zdawczo-odbiorczych w 1923 roku. Zwraca uwagę bardzo mała wyporność jednostki

▲ Battleship USS *West Virginia* during the acceptance trials in 1923. Note the exceptionally small displacement of the ship then — the draught is much smaller than later on, in service

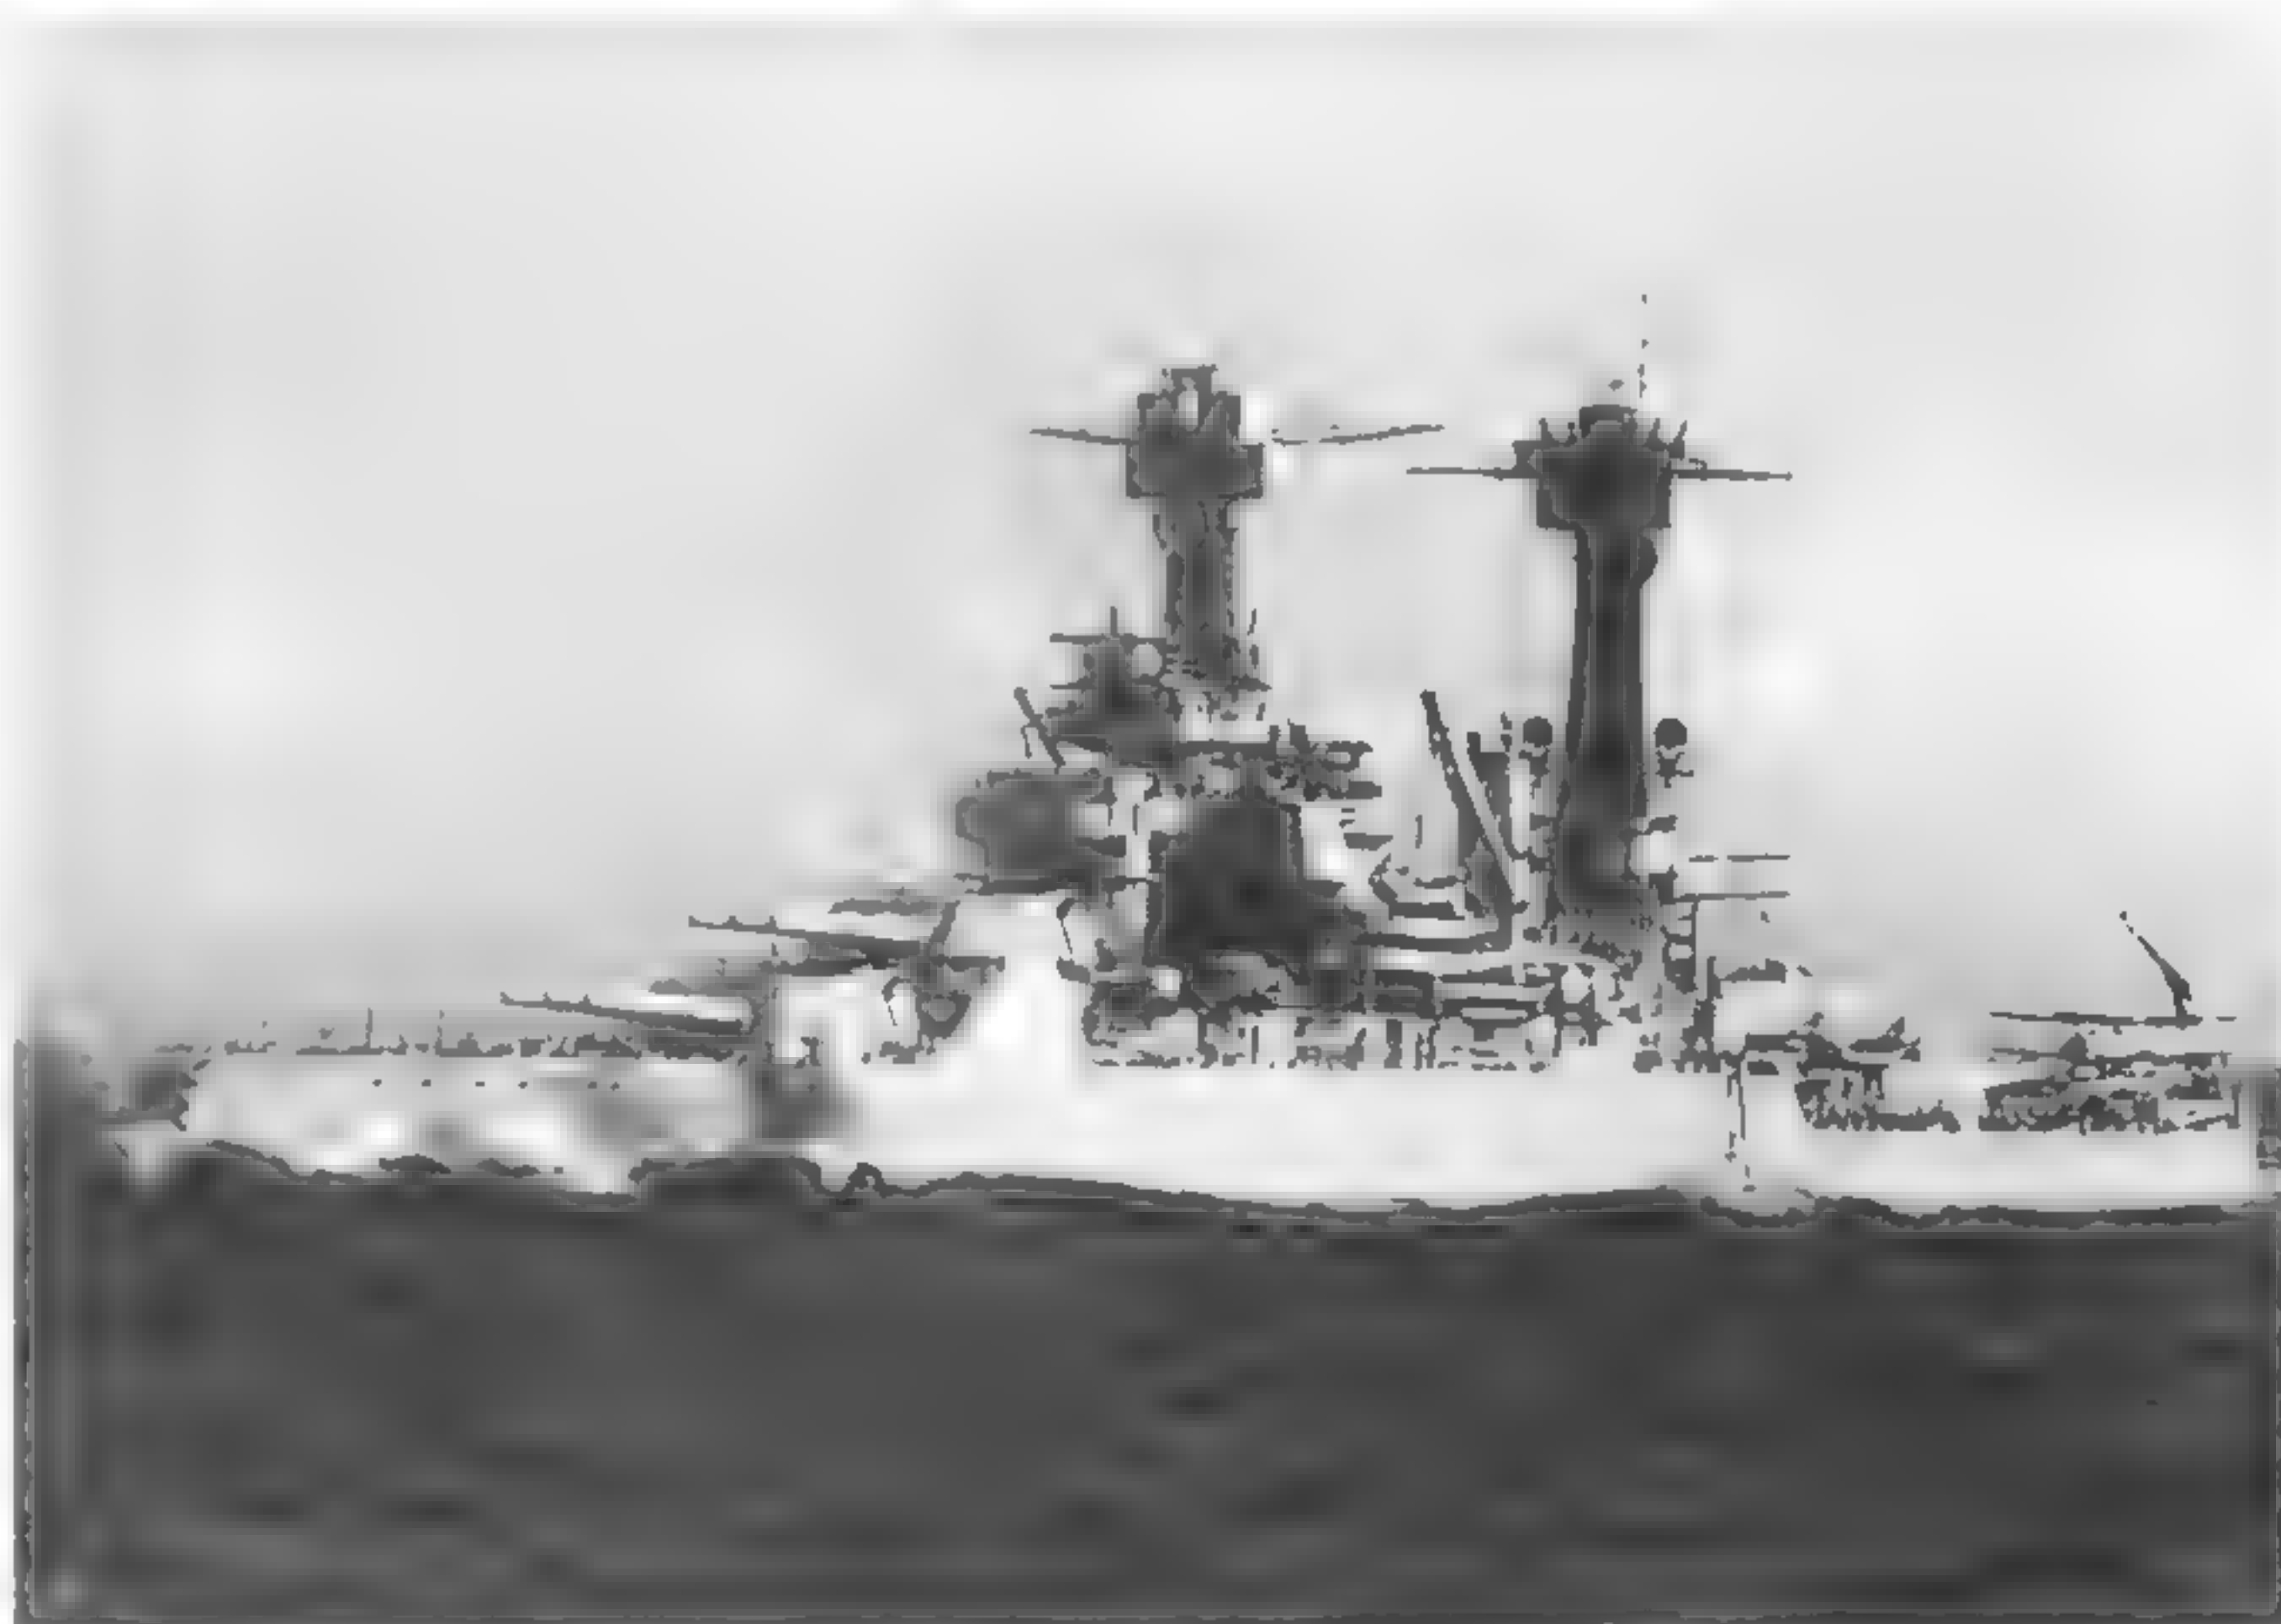
▼ Okręt liniowy USS *Tennessee* idący z pełną prędkością pod koniec lat 1930. Warto zwrócić uwagę na bardzo niskie osadzenie okrętu w wodzie — efekt przeciążenia spowodowany nadmiarem dodatkowego sprzętu instalowanego na pancerniku w toku służby

▼ Battleship USS *Tennessee* at the full speed in late 1930s. Note how deep she sat in water then — this was the result of fitting all of the extra equipment added throughout the modernizations
